認證編號 CPF52199263038

## 車輛資料 Vehicle Information

## 車輛認證總結報告 Vehicle Inspection Findings

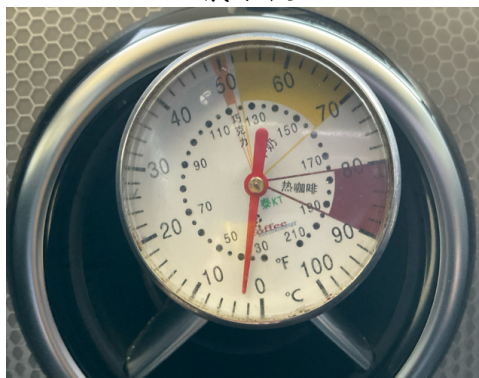
空調溫度

| 5. 前空調風速開關各段風速 | 正常 | 6. 前空調冷氣作動中央出風口溫度 | 2°C |
