認證編號 CPF52199263042

廠牌 Make	SKODA
車型 Model	SUPERB
年份 Year	2017/11
排氣量 Displacement	1,395
車身號碼 VIN	TMBJB9NP3J753****
引擎號碼 Engine Number	無引擎號碼
現況實車里程 Mileage (僅揭露, 不具保證效力)	211,091

車輛認證總結報告 Vehicle Inspection Findings

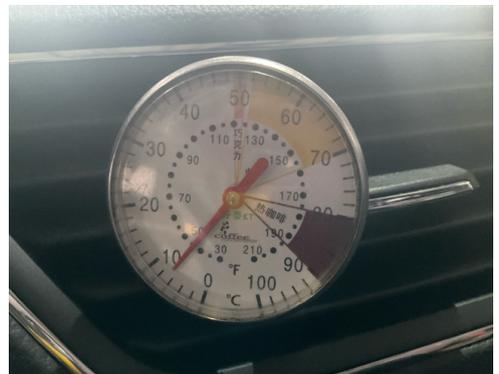
空調溫度

1. 檢查室外氣溫	24°C	2. 後空調冷氣作動中央出風口溫度	無此項目
3. 冷凝器散熱風扇有無運轉異常	正常	4. 前空調冷氣A/C開關燈號	正常
5. 前空調風速開關各段風速	正常	6. 前空調冷氣作動中央出風口溫度	5°C
7. 後空調冷氣A/C開關燈號	無此項目	8. 後空調風速開關各段風速	無此項目
