認證編號 CPF52199263043

廠牌 Make	MAZDA
車型 Model	MAZDA6
年份 Year	2017/03
排氣量 Displacement	1,998
車身號碼 VIN	JM7GL4S75H112****
引擎號碼 Engine Number	無引擎號碼
現況實車里程 Mileage (僅揭露, 不具保證效力)	46,706

車輛認證總結報告 Vehicle Inspection Findings

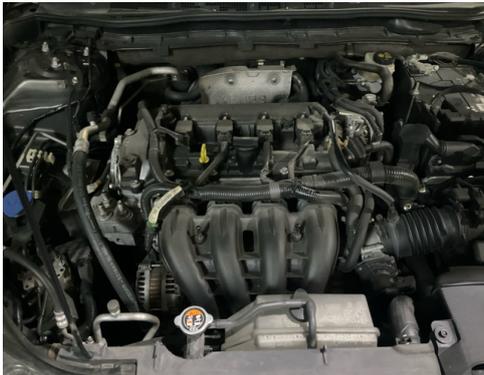
引擎室

1. 運轉時有無冒藍白煙、黑煙	正常	2. 水溫錶(燈)有無異常顯示	正常
3. 警告指示燈有無異常作動	正常	4. 機油油量、油質有無異常	正常
5. 外觀有無漏油/水跡象	正常	6. 運轉時有無抖動或異常聲響	正常
7. 外觀有無修補或龜裂跡象	正常	8. 冷卻風扇作動有無異常	正常
9. 加速有無不順暢或無法加速	正常	10. 高速運轉有無異常聲響	正常
11. 冷卻水有無添加防鏽劑	正常

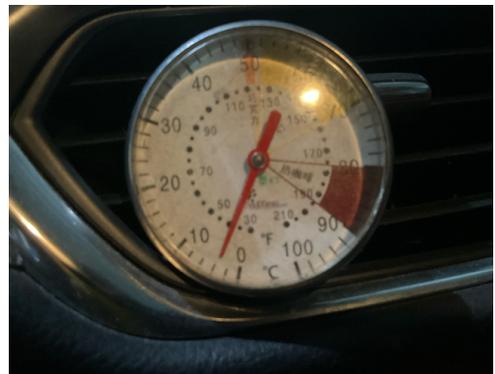
空調溫度

1. 檢查室外氣溫	26°C	2. 後空調冷氣作動中央出風口溫度	無此項目
3. 冷凝器散熱風扇有無運轉異常	正常	4. 前空調冷氣A/C開關燈號	正常
5. 前空調風速開關各段風速	正常	6. 前空調冷氣作動中央出風口溫度	4°C
7. 後空調冷氣A/C開關燈號	無此項目	8. 後空調風速開關各段風速	無此項目
