認證編號 CPF52199263051

## 車輛資料 Vehicle Information

## 車輛認證總結報告 Vehicle Inspection Findings

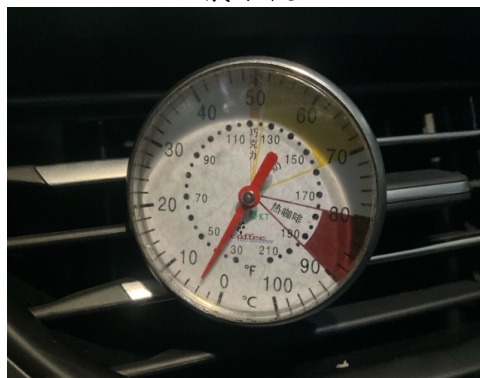
空調溫度

| 5. 前空調風速開關各段風速 | 正常 | 6. 前空調冷氣作動中央出風口溫度 | 5°C |
