認證編號 CPF52199263054

## 車輛資料 Vehicle Information

## 車輛認證總結報告 Vehicle Inspection Findings

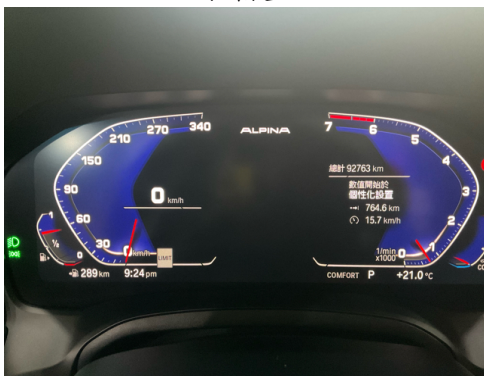
| 現況實車里程 Mileage<br>(僅揭露，不具保證效力) | 92,763 |

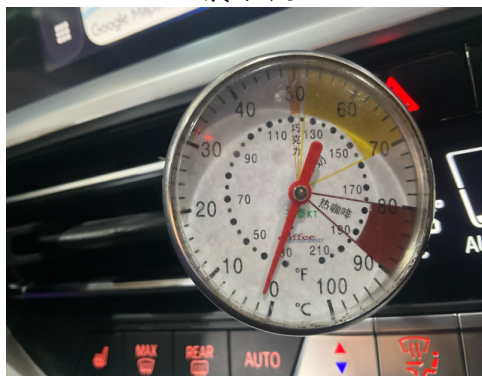
空調溫度

| 5. 前空調風速開關各段風速 | 正常 | 6. 前空調冷氣作動中央出風口溫度 | 2°C |
