YES 車輛認證書

認證編號 CPF52199263055

廠牌 Make	TOYOTA
車型 Model	COROLLA CROSS
年份 Year	2025/09
排氣量 Displacement	1,798
車身號碼 VIN	RKLKCAAG8S037****
引擎號碼 Engine Number	***Z2996**
現況實車里程 Mileage (僅揭露, 不具保證效力)	4,685

車輛認證總結報告 Vehicle Inspection Findings

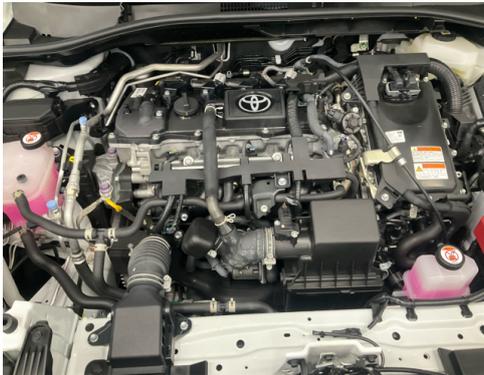
引擎室

1. 運轉時有無冒藍白煙、黑煙	正常	2. 水溫錶(燈)有無異常顯示	正常
3. 警告指示燈有無異常作動	正常	4. 機油油量、油質有無異常	正常
5. 外觀有無漏油/水跡象	正常	6. 運轉時有無抖動或異常聲響	正常
7. 外觀有無修補或龜裂跡象	正常	8. 冷卻風扇作動有無異常	正常
9. 加速有無不順暢或無法加速	正常	10. 高速運轉有無異常聲響	正常
11. 冷卻水有無添加防鏽劑	正常

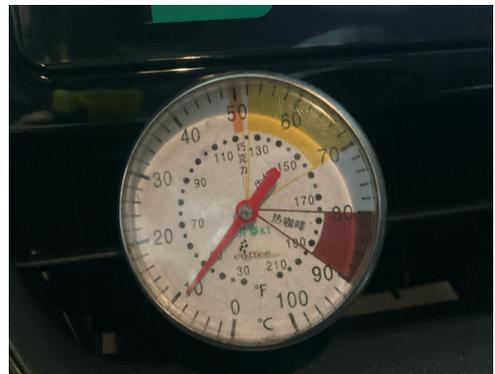
空調溫度

1. 檢查室外氣溫	20°C	2. 後空調冷氣作動中央出風口溫度	無此項目
3. 冷凝器散熱風扇有無運轉異常	正常	4. 前空調冷氣A/C開關燈號	正常
5. 前空調風速開關各段風速	正常	6. 前空調冷氣作動中央出風口溫度	10°C
7. 後空調冷氣A/C開關燈號	無此項目	8. 後空調風速開關各段風速	無此項目
