# YES 車輛認證書

認證編號 CPF52199263060

廠牌 Make	HYUNDAI
車型 Model	PORTER
年份 Year	2021/12
排氣量 Displacement	2,497
車身號碼 VIN	RFHRBF2KANS00****
引擎號碼 Engine Number	***BM2470**
現況實車里程 Mileage (僅揭露, 不具保證效力)	76,998

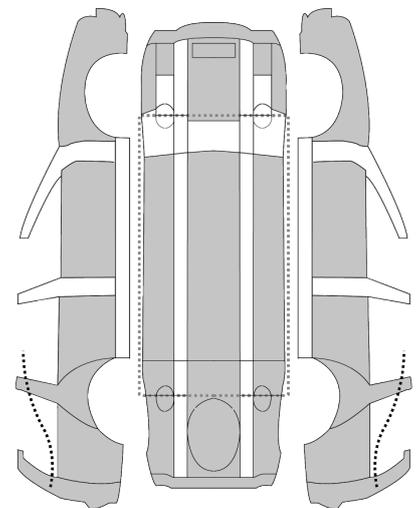
車骨結構圖

本車體骨架結構無修復跡象。
