認證編號 CPF52199263062

## 車輛資料 Vehicle Information

## 車輛認證總結報告 Vehicle Inspection Findings

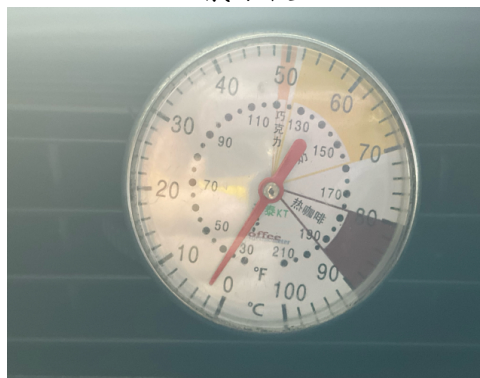
空調溫度

| 5. 前空調風速開關各段風速 | 正常 | 6. 前空調冷氣作動中央出風口溫度 | 3°C |
