YES 車輛認證書

認證編號 CPF52199263065

廠牌 Make	HYUNDAI
車型 Model	CUSTIN
年份 Year	2025/01
排氣量 Displacement	1,497
車身號碼 VIN	RFHKUBFB4RY05****
引擎號碼 Engine Number	***SRB0690**
現況實車里程 Mileage (僅揭露, 不具保證效力)	20,890

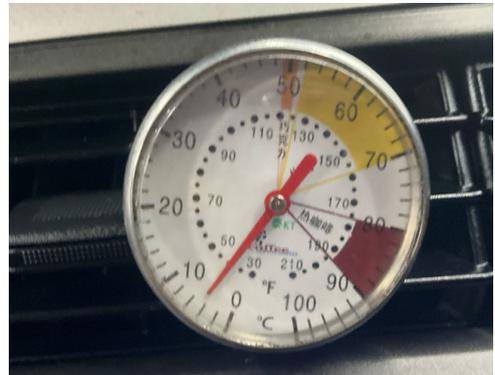
空調溫度
