認證編號 CPF52199263068

## 車輛資料 Vehicle Information

## 車輛認證總結報告 Vehicle Inspection Findings

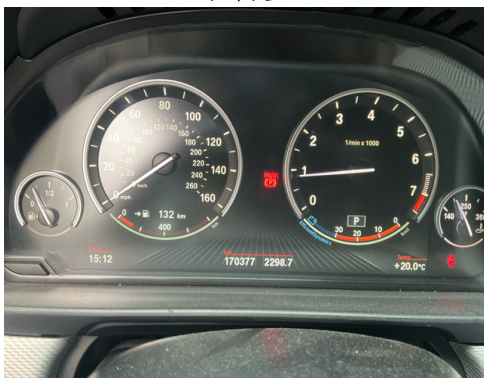
| 現況實車里程 Mileage<br>(僅揭露，不具保證效力) | 170,377 |

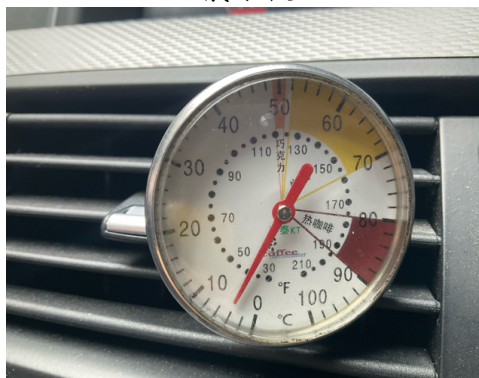
空調溫度

| 5. 前空調風速開關各段風速 | 正常 | 6. 前空調冷氣作動中央出風口溫度 | 5°C |
