# YES 車輛認證書

認證編號 CPF52488221158

廠牌 Make	TOYOTA
車型 Model	CAMRY
年份 Year	2016/05
排氣量 Displacement	1,998
車身號碼 VIN	***51 ~15086**
引擎號碼 Engine Number	***P1733**
現況實車里程 Mileage (僅揭露, 不具保證效力)	102,376

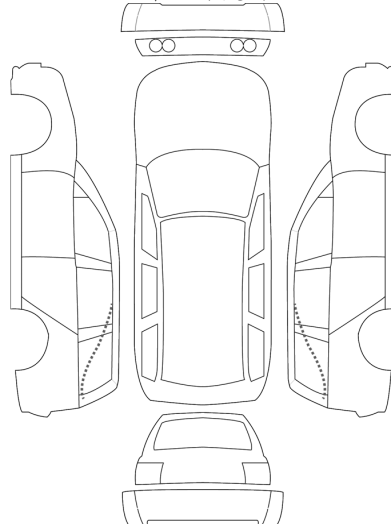
車體外觀圖

本車引擎號碼無異常。 **S** 鈹件鏽蝕、斑剝或鏽穿  
本車車身號碼無異常。 **B** 受損面積約一個拳頭(含)以上  
本車輛無泡水跡象。 **R** 鈹件校正痕跡  
本車體骨架結構無修復跡象。 **X** 更換

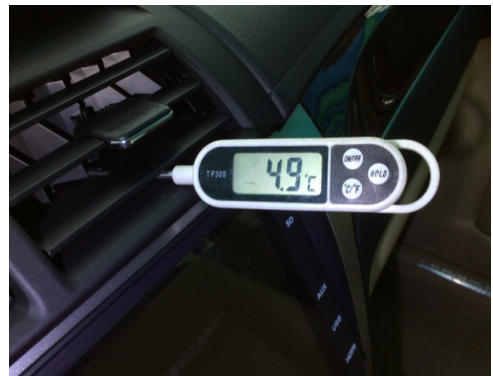
空調溫度

查定項目 Inspection Item	有無異常狀況 Findings	備註事項
檢查室外氣溫	25°C	
前空調風速開關各段風速	<input type="radio"/> 有 <input checked="" type="radio"/> 無	
後空調風速開關各段風速		無此項目
前空調冷氣A/C開關燈號	<input type="radio"/> 有 <input checked="" type="radio"/> 無	
後空調冷氣A/C開關燈號		無此項目
前空調冷氣作動中央出風口溫度	5°C	
後空調冷氣作動中央出風口溫度		無此項目
冷凝器散熱風扇有無運轉異常	<input type="radio"/> 有 <input checked="" type="radio"/> 無
