# YES 車輛認證書

認證編號 CPF52488223236

廠牌 Make	HYUNDAI
車型 Model	ELANTRA
年份 Year	2019/01
排氣量 Displacement	1,591
車身號碼 VIN	***DE41CBKS0000**
引擎號碼 Engine Number	***GJU2625**
現況實車里程 Mileage (僅揭露, 不具保證效力)	96,607

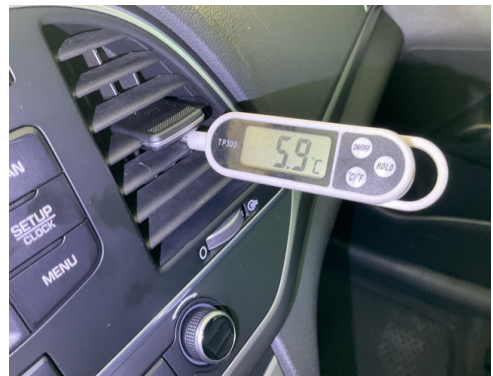
空調溫度

查定項目 Inspection Item	有無異常狀況 Findings	備註事項
檢查室外氣溫	29°C	
前空調風速開關各段風速	<input type="radio"/> 有 <input checked="" type="radio"/> 無	
後空調風速開關各段風速		無此項目
前空調冷氣A/C開關燈號	<input type="radio"/> 有 <input checked="" type="radio"/> 無	
後空調冷氣A/C開關燈號		無此項目
前空調冷氣作動中央出風口溫度	6°C	
後空調冷氣作動中央出風口溫度		無此項目
冷凝器散熱風扇有無運轉異常	<input type="radio"/> 有 <input checked="" type="radio"/> 無
