# YES 車輛認證書

認證編號 CPF52488224018

| 廠牌 Make | MITSUBISHI |
| 車型 Model | OUTLANDER |

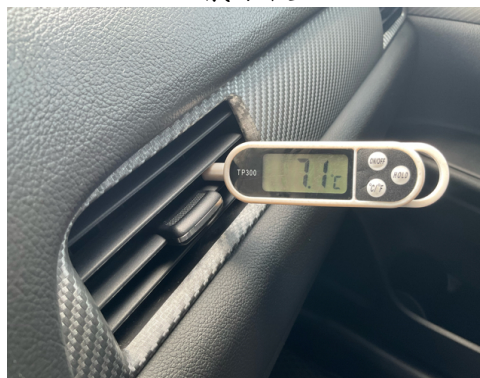
空調溫度

| 查定項目 Inspection Item | 有無異常狀況 Findings | | 備註事項 |
|---|---|---|---|
| 前空調冷氣作動中央出風口溫度 | | 8 °C | |
