# YES 車輛認證書

認證編號 CPF52488234074

| 廠牌 Make | BMW |
| 車型 Model | X MODELS |

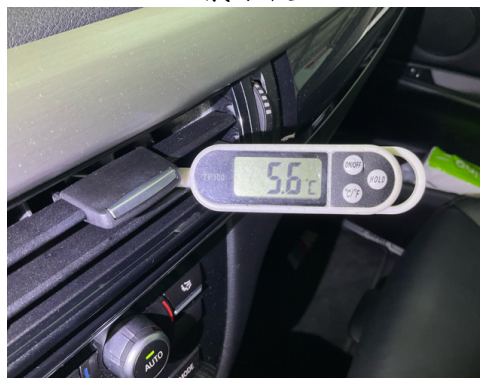
空調溫度

| 查定項目 Inspection Item | 有無異常狀況 Findings | | 備註事項 |
|---|---|---|---|
| 前空調冷氣作動中央出風口溫度 | 6 °C | | |
