# YES 車輛認證書

認證編號 CPF52488235089

廠牌 Make	MITSUBISHI
車型 Model	VERYCA
年份 Year	2016/05
排氣量 Displacement	1,299
車身號碼 VIN	***F71**
引擎號碼 Engine Number	***3S1PB448**
現況實車里程 Mileage (僅揭露, 不具保證效力)	135,433

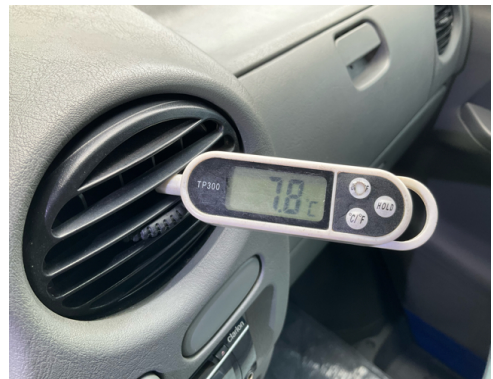
空調溫度

查定項目 Inspection Item	有無異常狀況 Findings		備註事項
檢查室外氣溫	29°C		
後空調冷氣作動中央出風口溫度			無此項目
冷凝器散熱風扇有無運轉異常	<input type="radio"/> 有	<input checked="" type="radio"/> 無	
前空調冷氣A/C開關燈號	<input type="radio"/> 有	<input checked="" type="radio"/> 無	
前空調風速開關各段風速	<input type="radio"/> 有	<input checked="" type="radio"/> 無	
前空調冷氣作動中央出風口溫度	8°C		
後空調冷氣A/C開關燈號			無此項目
後空調風速開關各段風速			無此項目
