# YES 車輛認證書

## 車輛認證總結報告 Vehicle Inspection Findings

認證編號 CPF52488237008

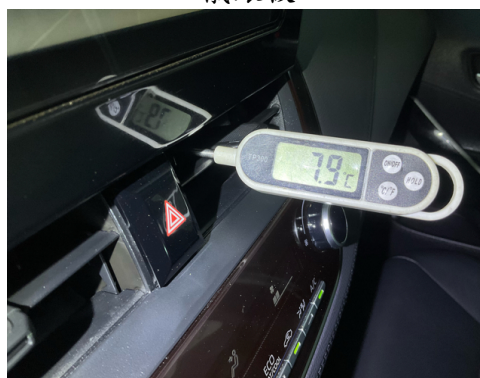
空調溫度

| 查定項目 Inspection Item | 有無異常狀況 Findings | | 備註事項 |
|---|---|---|---|
| 前空調冷氣作動中央出風口溫度 | 8°C | | |
