# YES 車輛認證書

認證編號 CPF52488237010

| 車型 Model | YARIS |

## 車輛認證總結報告 Vehicle Inspection Findings

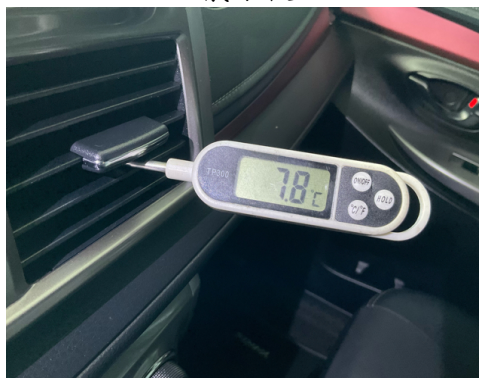
空調溫度

| 查定項目 Inspection Item | 有無異常狀況 Findings | | 備註事項 |
|---|---|---|---|
| 前空調冷氣作動中央出風口溫度 | 8°C | | |
