# YES 車輛認證書

## 車輛認證總結報告 Vehicle Inspection Findings

認證編號 CPF52488237034

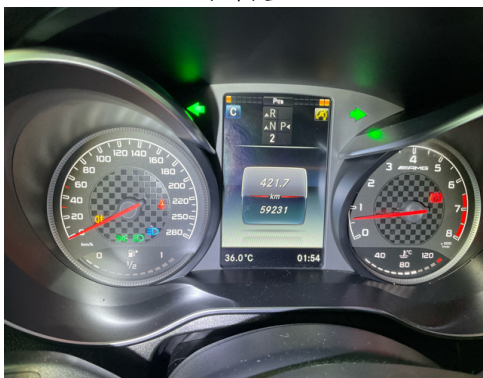
| 現況實車里程 Mileage<br>(僅揭露，不具保證效力) | 59,231 |

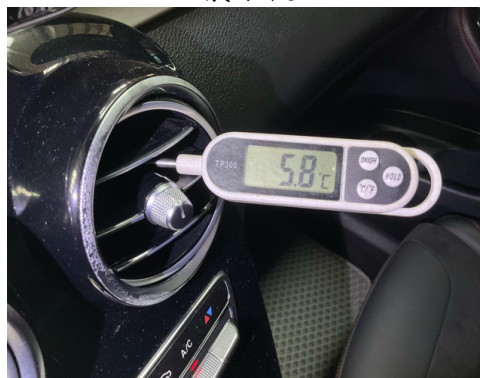
空調溫度

| 查定項目 Inspection Item | 有無異常狀況 Findings | | 備註事項 |
|---|---|---|---|
| 前空調冷氣作動中央出風口溫度 | 6°C | | |
