# YES 車輛認證書

認證編號 CPF52488237102

| 車型 Model | MAZDA3 |

## 車輛認證總結報告 Vehicle Inspection Findings

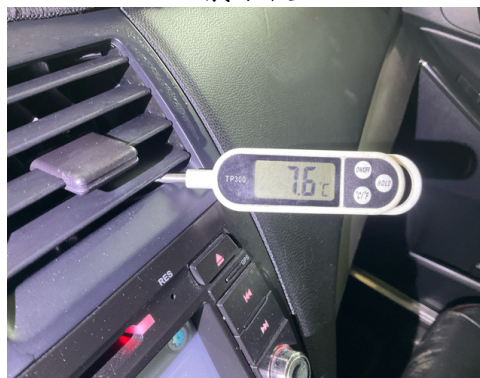
空調溫度

| 查定項目 Inspection Item | 有無異常狀況 Findings | | 備註事項 |
|---|---|---|---|
| 前空調冷氣作動中央出風口溫度 | | 8°C | |
