# 車輛認證書

## 車輛認證總結報告 Vehicle Inspection Findings

認證編號：CPF52488238088

車型：TIGUAN  
引擎號碼：無引擎號碼  
車身號碼：\*\*\*ZZZ5NZJW9366\*\*

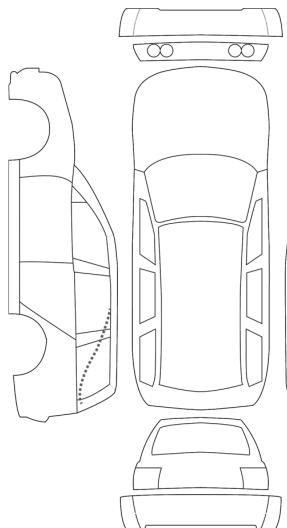
車體外觀圖

- 本車引擎號碼無異常。
- 本車車身號碼無異常。
- 本車輛無泡水跡象。
- 本車體骨架結構無修復跡象。
