# YES 車輛認證書

## 車輛認證總結報告 Vehicle Inspection Findings

認證編號 CPF52488238131

| 車型 Model | LIVINA |

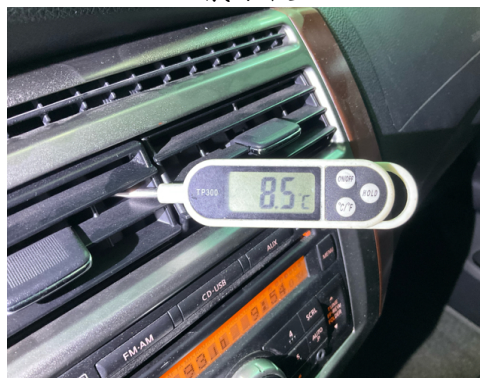
空調溫度

| 查定項目 Inspection Item | 有無異常狀況 Findings | | 備註事項 |
|---|---|---|---|
| 前空調冷氣作動中央出風口溫度 | 9°C | | |
