## 車輛認證總結報告 Vehicle Inspection Findings

查定編號 CPF52488239044

廠牌 Make	HONDA
車型 Model	CIVIC
年份 Year	2014/05
排氣量 Displacement	1,798
車身號碼 VIN	***FB2630EF1005**
引擎號碼 Engine Number	***Z131005**
現況實車里程 Mileage (僅揭露, 不具保證效力)	164,837

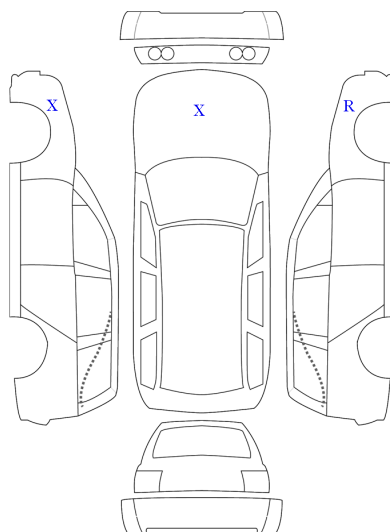
車體外觀圖

右側有鈹修痕。  
右前方有鈹修痕。  
右後方有鈹修痕。  
左側有鈹修痕。  
左前方有鈹修痕。  
左後方有鈹修痕。  
正前方有鈹修痕。  
車體正上方有鈹修痕。

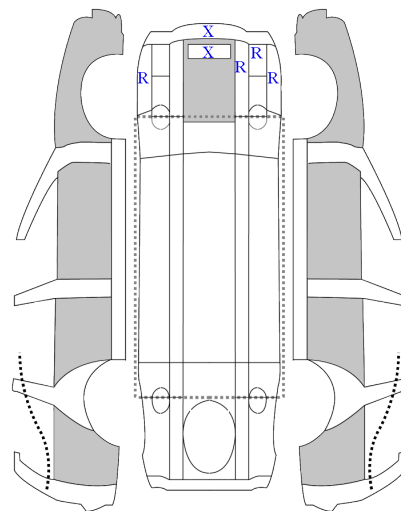
車骨結構圖

無任何異常之痕跡。  
無任何異常之痕跡。  
無任何泡水之痕跡。  
異常
