# YES 車輛認證書

## 車輛認證總結報告 Vehicle Inspection Findings

認證編號 CPF52488239083

| 車型 Model | E-CLASS |

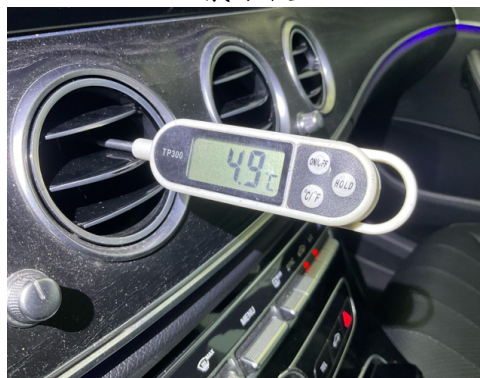
空調溫度

| 查定項目 Inspection Item | 有無異常狀況 Findings | | 備註事項 |
|---|---|---|---|
| 前空調冷氣作動中央出風口溫度 | 5°C | | |
