# YES 車輛認證書

認證編號 CPF5248823A040

## 車輛資料 Vehicle Information

## 車輛認證總結報告 Vehicle Inspection Findings

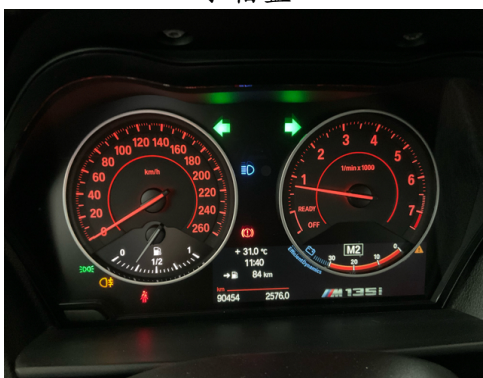
| 現況實車里程 Mileage<br>(僅揭露，不具保證效力) | 90,454 |

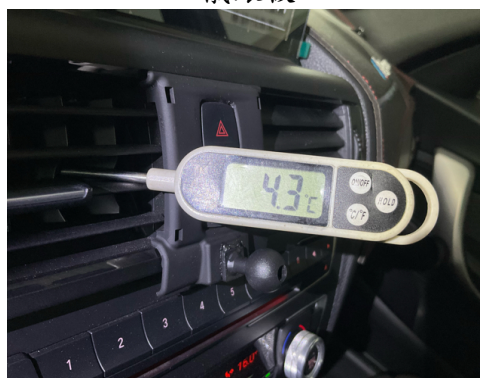
空調溫度

| 查定項目 Inspection Item | 有無異常狀況 Findings | | 備註事項 |
|---|---|---|---|
| 前空調冷氣作動中央出風口溫度 | 5°C | | |
