# YES 車輛認證書

認證編號 CPF5248823A049

| 廠牌 Make | LEXUS |
| 車型 Model | CT200H |

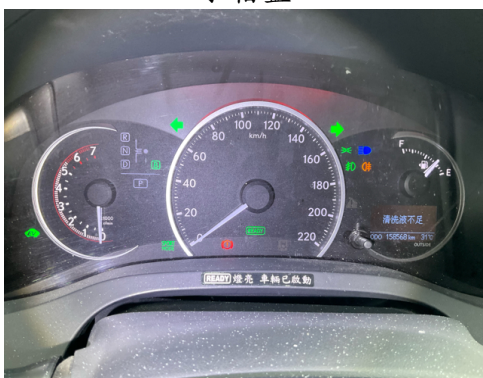
| 現況實車里程 Mileage<br>(僅揭露，不具保證效力) | 158,568 |

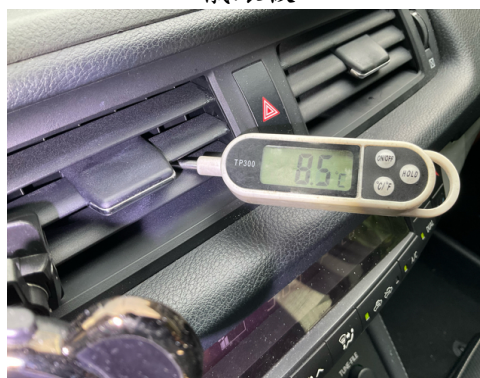
空調溫度

| 查定項目 Inspection Item | 有無異常狀況 Findings | | 備註事項 |
|---|---|---|---|
| 前空調冷氣作動中央出風口溫度 | 9°C | | |
