# YES 車輛認證書

認證編號 CPF5248823B102

| 廠牌 Make | FORD |
| 車型 Model | FOCUS |

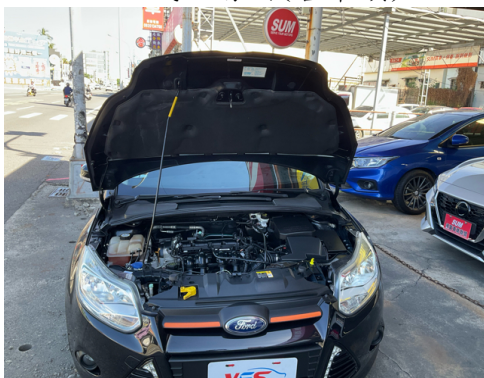
引擎室

本車引擎號碼無異常。

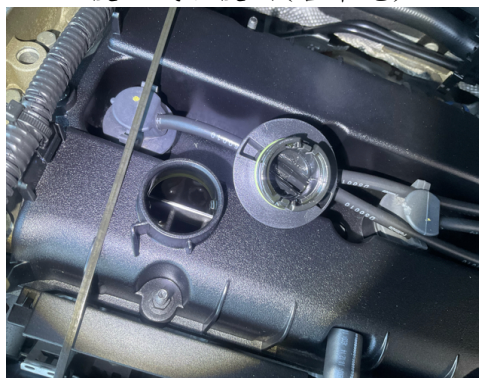
機油蓋

| 查定項目 Inspection Item | 有無異常狀況 Findings | | 備註事項 |
|---|---|---|---|
| 機油油量、油質有無異常 | <input type="radio"/> 有 | <input checked="" type="radio"/> 無 | |

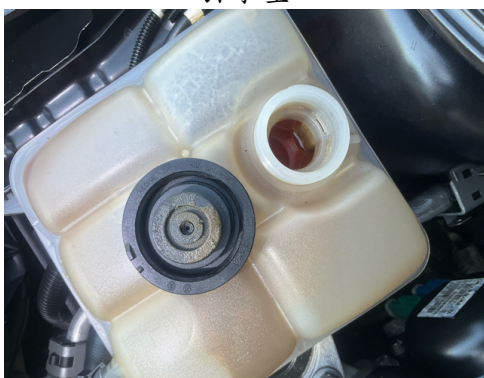
水箱蓋

| 查定項目 Inspection Item | 有無異常狀況 Findings | | 備註事項 |
|---|---|---|---|
| 冷卻水有無添加防鏽劑 | <input type="radio"/> 有 | <input checked="" type="radio"/> 無 | |

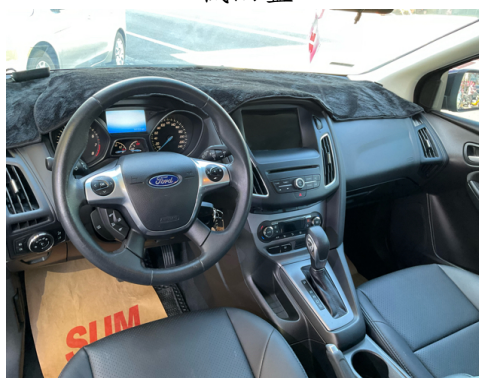
儀錶板

| 查定項目 Inspection Item | 有無異常狀況 Findings | | 備註事項 |
|---|---|---|---|
| 警告指示燈有無異常作動 | <input type="radio"/> 有 | <input checked="" type="radio"/> 無 | |

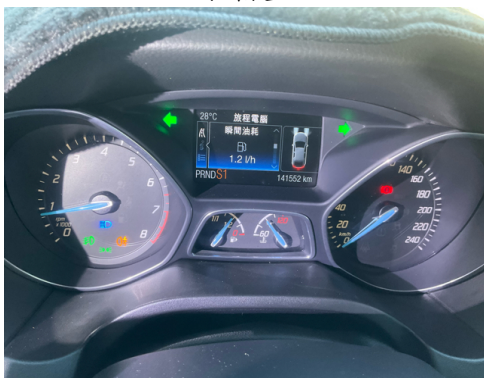
| 現況實車里程 Mileage<br>(僅揭露，不具保證效力) | 141,552 |

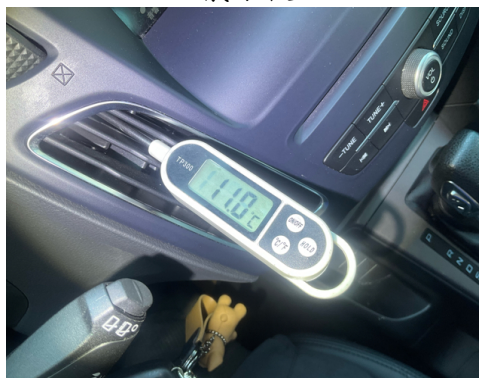
空調溫度

| 查定項目 Inspection Item | 有無異常狀況 Findings | | 備註事項 |
|---|---|---|---|
| 前空調冷氣作動中央出風口溫度 | 11°C | | |
