# YES 車輛認證書

認證編號 CPF5248823C010

| 廠牌 Make | TOYOTA |
| 車型 Model | ALPHARD |

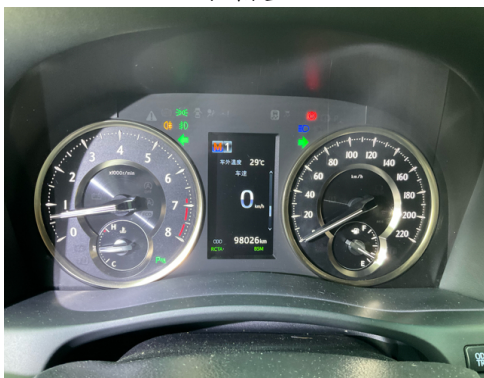
| 現況實車里程 Mileage<br>(僅揭露, 不具保證效力) | 98,026 |

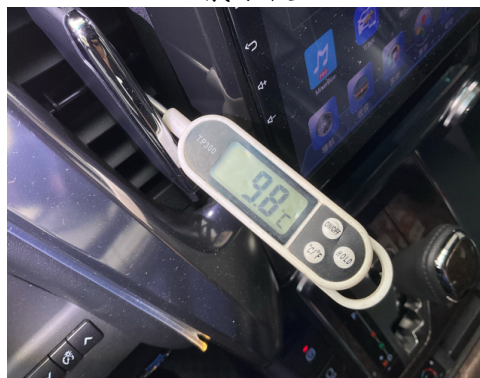
空調溫度

| 查定項目 Inspection Item | 有無異常狀況 Findings | | 備註事項 |
|---|---|---|---|
| 後空調冷氣作動中央出風口溫度 | 16°C | | |
| 前空調冷氣作動中央出風口溫度 | 10°C | | |
