# YES 車輛認證書

## 車輛認證總結報告 Vehicle Inspection Findings

認證編號 CPF5248823C104

### 車輛資料 Vehicle Information

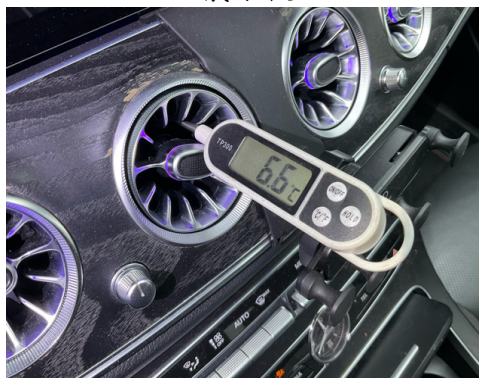
空調溫度

| 查定項目 Inspection Item | 有無異常狀況 Findings | | 備註事項 |
|---|---|---|---|
| 前空調冷氣作動中央出風口溫度 | 7°C | | |
