# YES 車輛認證書

認證編號 CPF5248823C118

| 廠牌 Make | MITSUBISHI |
| 車型 Model | DELICA |

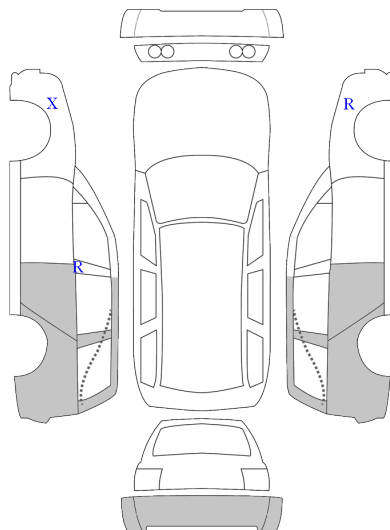
車體外觀圖

⑤ 鈑件鏽蝕、斑剝或鏽穿

B 受損面積約一個拳頭(含)以上

R 鈑件校正痕跡

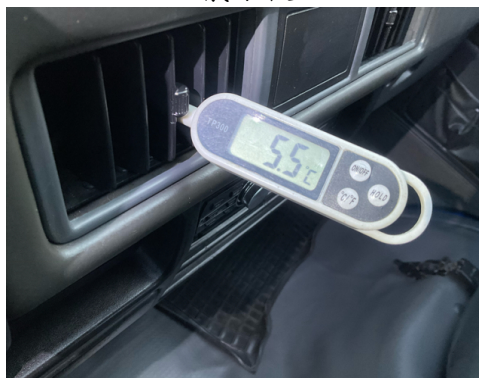
空調溫度

| 查定項目 Inspection Item | 有無異常狀況 Findings | | 備註事項 |
|---|---|---|---|
| 前空調冷氣作動中央出風口溫度 | 6 °C | | |
