# YES 車輛認證書

認證編號 CPF52488241081

| 廠牌 Make | HYUNDAI |
| 車型 Model | ELANTRA |

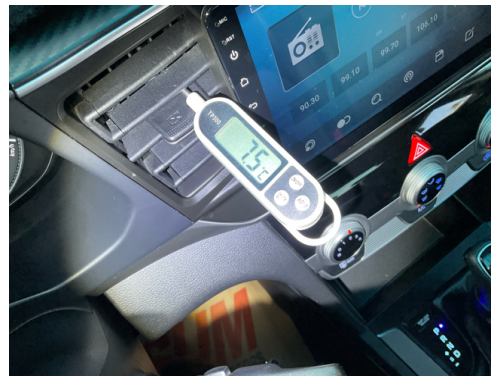
空調溫度

| 查定項目 Inspection Item | 有無異常狀況 Findings | 備註事項 |
|---|---|---|
| 前空調冷氣作動中央出風口溫度 | 8°C | |
