# YES 車輛認證書

認證編號 CPF52488241100

| 廠牌 Make | TOYOTA |
| 車型 Model | ALTIS |

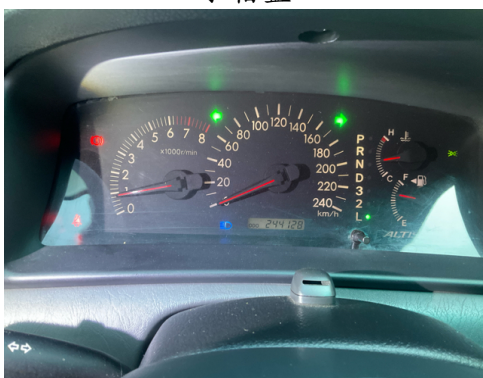
| 現況實車里程 Mileage<br>(僅揭露，不具保證效力) | 244,128 |

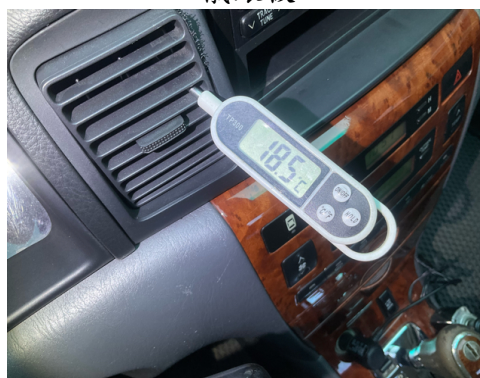
空調溫度

| 查定項目 Inspection Item | 有無異常狀況 Findings | | 備註事項 |
|---|---|---|---|
| 檢查室外氣溫 | 24°C | | |
| 前空調冷氣作動中央出風口溫度 | 19°C | | |
