# YES 車輛查定報告

## 車輛認證總結報告 Vehicle Inspection Findings

廠牌：TOYOTA  
排檔型式：手自排  
車門數：4門  
儀表里程數：99,753

車型：ALTIS  
引擎號碼：\*\*\*Y4838\*\*  
車身號碼：\*\*\*172~56961\*\*

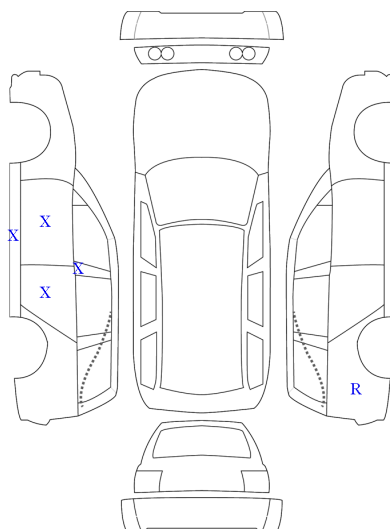
車體外觀圖

右側有鈑修痕。  
右後方有鈑修痕。  
左側有鈑修痕。  
正後方有鈑修痕。

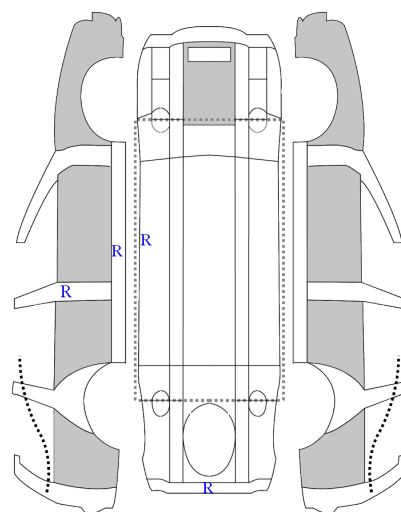
車骨結構圖

無任何異常之痕跡。  
無任何異常之痕跡。  
無任何泡水之痕跡。  
異常

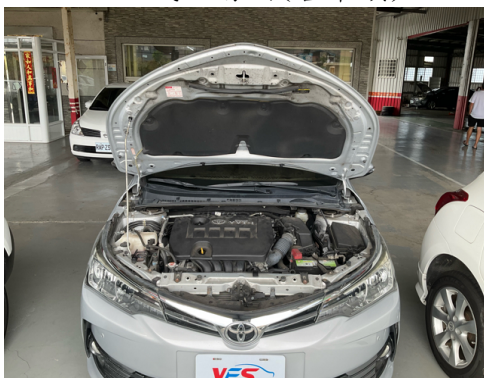
引擎室

| 查定項目 Inspection Item | 有無異常狀況 Findings | | 備註事項 |
|---|---|---|---|
| 外觀有無漏油/水跡象 | <input type="radio"/> 有 | <input checked="" type="radio"/> 無 | |

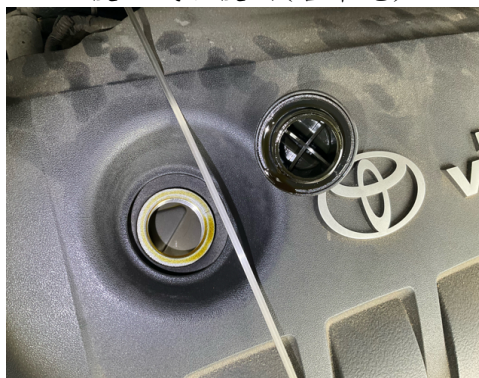
機油蓋

| 查定項目 Inspection Item | 有無異常狀況 Findings | | 備註事項 |
|---|---|---|---|
| 機油油量、油質有無異常 | <input type="radio"/> 有 | <input checked="" type="radio"/> 無 | |

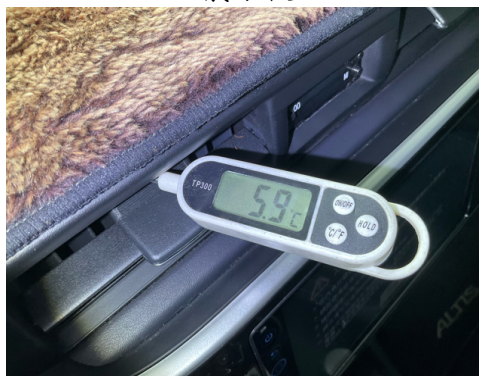
空調溫度

| 查定項目 Inspection Item | 有無異常狀況 Findings | | 備註事項 |
|---|---|---|---|
| 前空調冷氣作動中央出風口溫度 | 6°C | | |
