# YES 車輛認證書

認證編號 CPF52488243015

| 廠牌 Make | MITSUBISHI |
| 車型 Model | LANCER FORTIS |

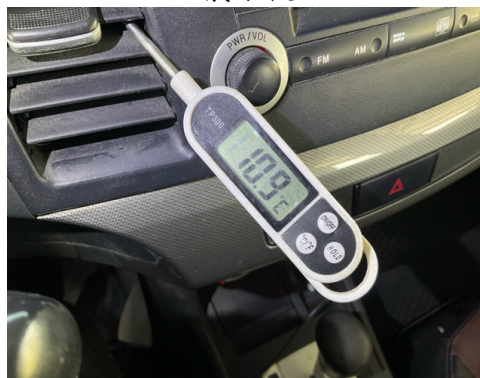
空調溫度

| 查定項目 Inspection Item | 有無異常狀況 Findings | | 備註事項 |
|---|---|---|---|
| 前空調冷氣作動中央出風口溫度 | | 11°C | |
