# YES 車輛認證書

## 車輛認證總結報告 Vehicle Inspection Findings

認證編號 CPF52488243036

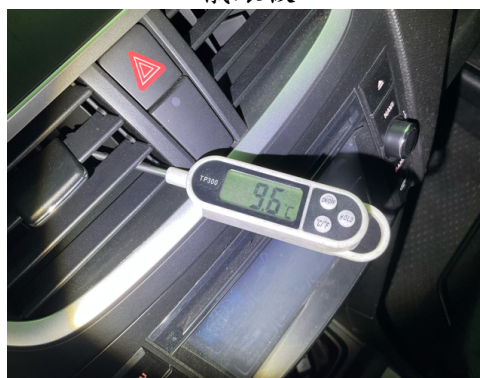
空調溫度

| 查定項目 Inspection Item | 有無異常狀況 Findings | | 備註事項 |
|---|---|---|---|
| 前空調冷氣作動中央出風口溫度 | 10 °C | | |
