# YES 車輛認證書

## 車輛認證總結報告 Vehicle Inspection Findings

認證編號 CPF52488244083

| 車型 Model | 4 SERIES |

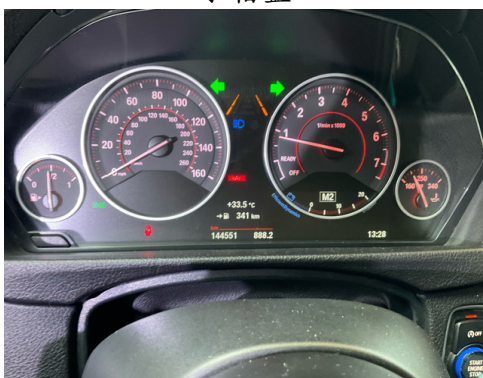
| 現況實車里程 Mileage<br>(僅揭露，不具保證效力) | 144,551 |

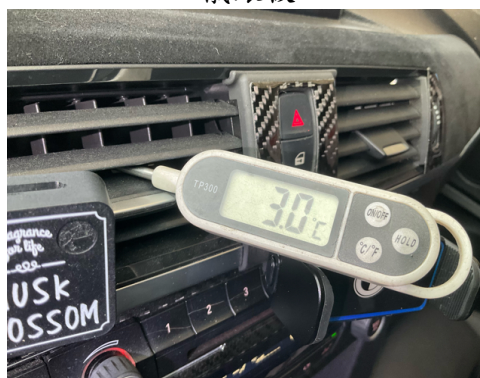
空調溫度

| 查定項目 Inspection Item | 有無異常狀況 Findings | | 備註事項 |
|---|---|---|---|
| 前空調冷氣作動中央出風口溫度 | 3°C | | |
