# YES 車輛認證書

認證編號 CPF52488244092

| 廠牌 Make | BMW |
| 車型 Model | 1 SERIES |

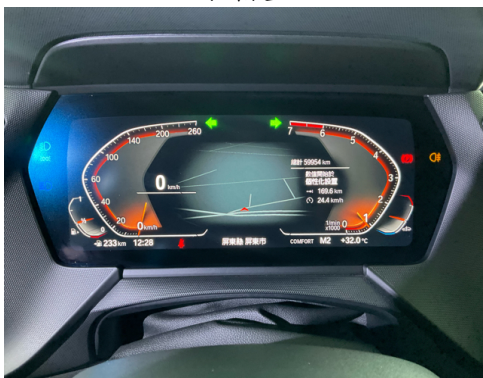
| 現況實車里程 Mileage<br>(僅揭露，不具保證效力) | 59,954 |

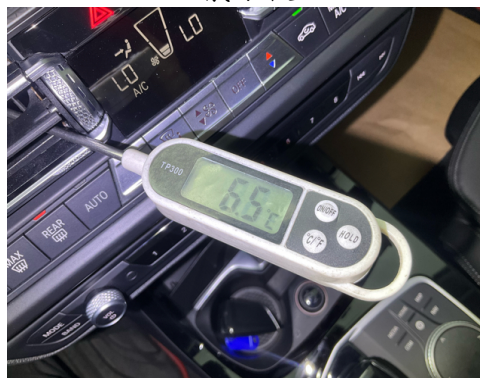
空調溫度

| 查定項目 Inspection Item | 有無異常狀況 Findings | | 備註事項 |
|---|---|---|---|
| 檢查室外氣溫 | 32°C | | |
| 前空調冷氣作動中央出風口溫度 | 7°C | | |
