# YES 車輛認證書

認證編號 CPF52488245007

| 廠牌 Make | BENZ |
| 車型 Model | CLA-CLASS |

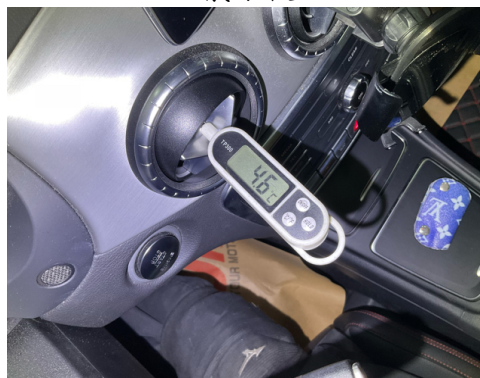
空調溫度

| 查定項目 Inspection Item | 有無異常狀況 Findings | | 備註事項 |
|---|---|---|---|
| 前空調冷氣作動中央出風口溫度 | 5°C | | |
