認證編號 CPF52488245013

## 車輛資料 Vehicle Information

## 車輛認證總結報告 Vehicle Inspection Findings

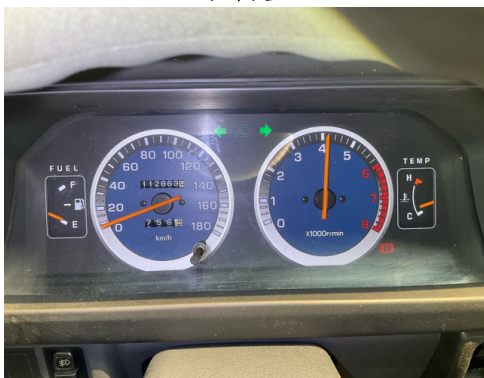
| 現況實車里程 Mileage<br>(僅揭露，不具保證效力) | 112,863 |

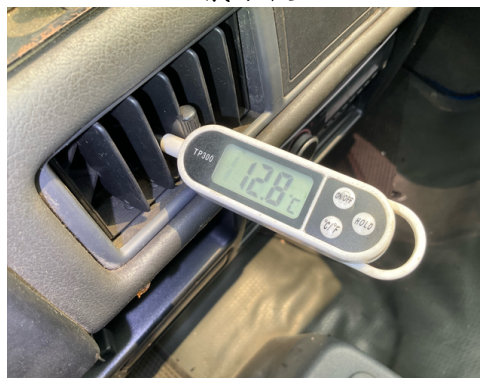
空調溫度

| 查定項目 Inspection Item | 有無異常狀況 Findings | | 備註事項 |
|---|---|---|---|
| 前空調冷氣作動中央出風口溫度 | | 13°C | |
