# YES 車輛認證書

認證編號 CPF52488246017

| 廠牌 Make | HYUNDAI |
| 車型 Model | IX35 |

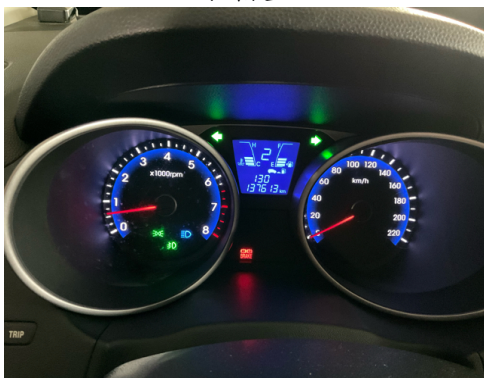
| 現況實車里程 Mileage<br>(僅揭露，不具保證效力) | 137,613 |

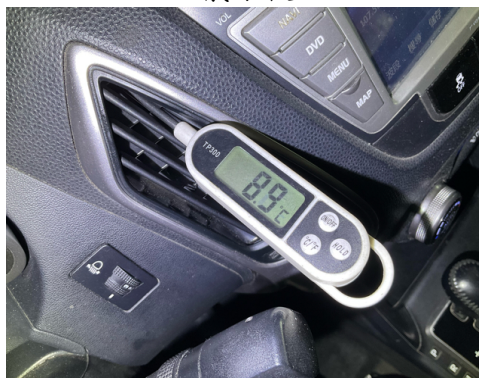
空調溫度

| 查定項目 Inspection Item | 有無異常狀況 Findings | | 備註事項 |
|---|---|---|---|
| 前空調冷氣作動中央出風口溫度 | 9°C | | |
