# YES 車輛認證書

## 車輛認證總結報告 Vehicle Inspection Findings

認證編號 CPF52488246032

| 車型 Model | HR-V |

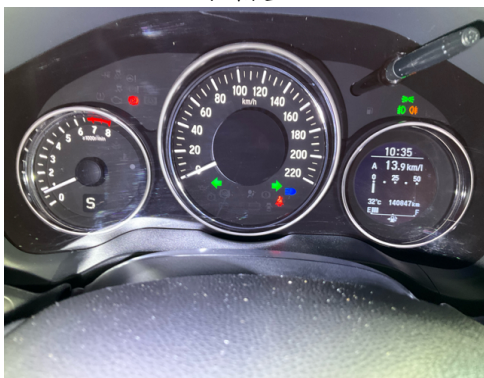
| 現況實車里程 Mileage<br>(僅揭露，不具保證效力) | 140,847 |
