# YES 車輛認證書

認證編號 CPF52488247061

| 廠牌 Make | MITSUBISHI |
| 車型 Model | CANTER |

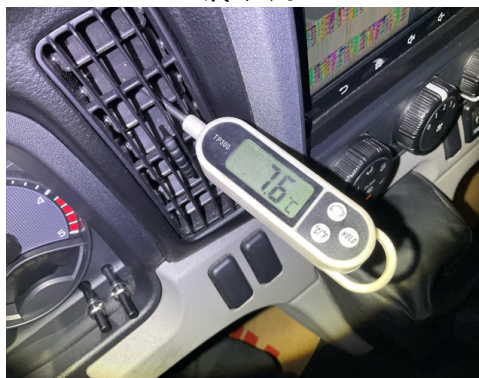
空調溫度

| 查定項目 Inspection Item | 有無異常狀況 Findings | | 備註事項 |
|---|---|---|---|
| 前空調冷氣作動中央出風口溫度 | | 8°C | |
