## 車輛認證總結報告 Vehicle Inspection Findings

認證編號：\_CPF52488248017\_

廠牌：BMW  
排檔型式：手自排  
車門數：4門  
儀表里程數：117,270

車型：5 SERIES  
引擎號碼：無引擎號碼  
車身號碼：\*\*\*NU11050CW412\*\*

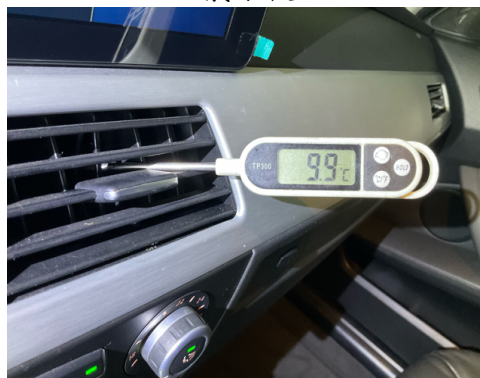
空調溫度

| 查定項目 Inspection Item | 有無異常狀況 Findings | | 備註事項 |
|---|---|---|---|
| 前空調冷氣作動中央出風口溫度 | 10°C | | |
