## 車輛認證總結報告 Vehicle Inspection Findings

認證編號 CPF52488249076

| 廠牌 Make | TOYOTA |
| 車型 Model | ALTIS |

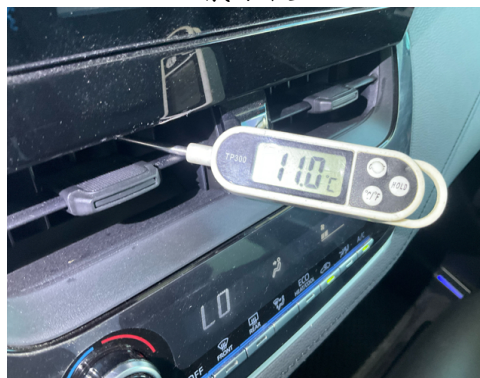
空調溫度

| 查定項目 Inspection Item | 有無異常狀況 Findings | | 備註事項 |
|---|---|---|---|
| 前空調冷氣作動中央出風口溫度 | 11°C | | |
