# YES 車輛認證書

認證編號 CPF52488249087

| 廠牌 Make | FORD |
| 車型 Model | FOCUS |

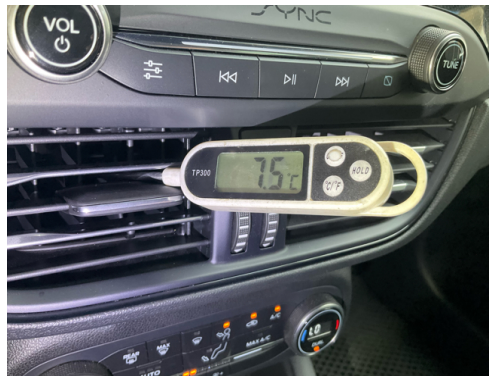
空調溫度

| 查定項目 Inspection Item | 有無異常狀況 Findings | | 備註事項 |
|---|---|---|---|
| 前空調冷氣作動中央出風口溫度 | 8°C | | |
