# YES 車輛認證書

受檢測車輛通過YES認證鑑定標準  
This vehicle has passed the YES Evaluation Standard

認證編號 CPF52488249092

| 車型 Model | RANGER |

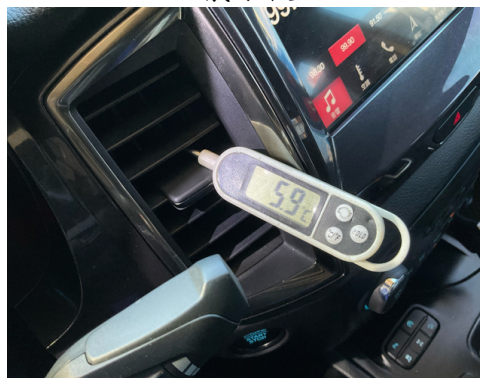
空調溫度

| 查定項目 Inspection Item | 有無異常狀況 Findings | | 備註事項 |
|---|---|---|---|
| 前空調冷氣作動中央出風口溫度 | 6°C | | |
