# YES 車輛認證書

認證編號 CPF52488249095

| 廠牌 Make | MITSUBISHI |
| 車型 Model | DELICA |

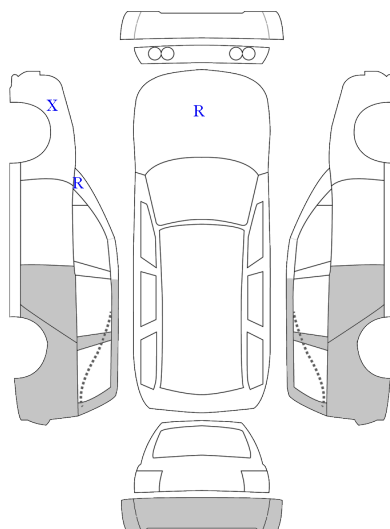
車體外觀圖

⑤ 鈑件鏽蝕、斑剝或鏽穿

B 受損面積約一個拳頭(含)以上

R 鈑件校正痕跡

本車體骨架結構無修復跡象。 X 更換

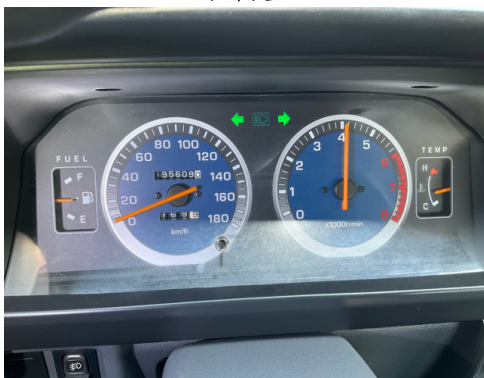
| 現況實車里程 Mileage<br>(僅揭露，不具保證效力) | 195,609 |

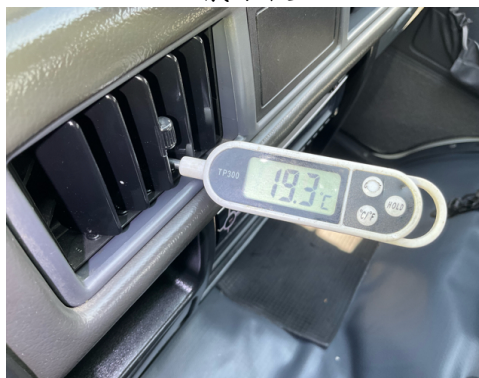
空調溫度

| 查定項目 Inspection Item | 有無異常狀況 Findings | | 備註事項 |
|---|---|---|---|
| 檢查室外氣溫 | | 36 °C | |
| 前空調冷氣作動中央出風口溫度 | | 20 °C | |
