認證編號 CPF5248824A025

## 車輛資料 Vehicle Information

## 車輛認證總結報告 Vehicle Inspection Findings

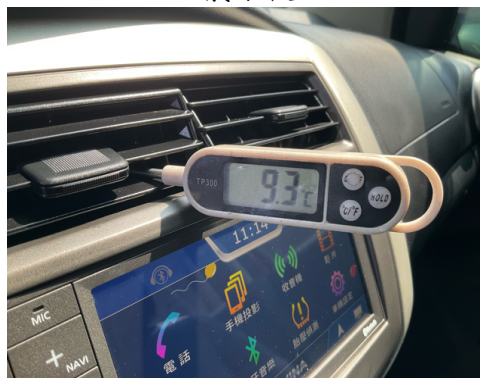
空調溫度

| 查定項目 Inspection Item | 有無異常狀況 Findings | | 備註事項 |
|---|---|---|---|
| 前空調冷氣作動中央出風口溫度 | 10°C | | |
