YES 車輛認證書

認證編號 CPF5248824C034

廠牌 Make	MITSUBISHI
車型 Model	VERYCA
年份 Year	2021/11
排氣量 Displacement	1,488
車身號碼 VIN	RKMCP515XNY27****
引擎號碼 Engine Number	***5VPJ016**
現況實車里程 Mileage (僅揭露, 不具保證效力)	83,931

車輛認證總結報告 Vehicle Inspection Findings

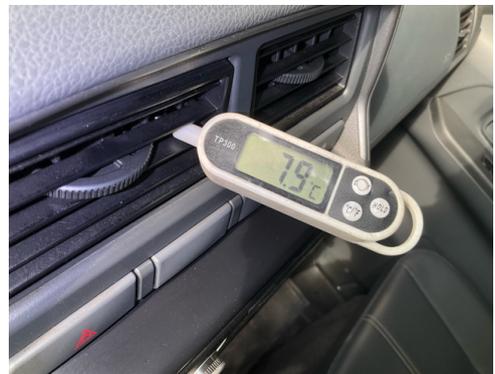
空調溫度

1. 檢查室外氣溫	27°C	2. 後空調冷氣作動中央出風口溫度	17°C
3. 冷凝器散熱風扇有無運轉異常	正常	4. 前空調冷氣A/C開關燈號	正常
5. 前空調風速開關各段風速	正常	6. 前空調冷氣作動中央出風口溫度	8°C
7. 後空調冷氣A/C開關燈號	無此項目	8. 後空調風速開關各段風速	正常
