認證編號 CPF5248824C041

## 車輛資料 Vehicle Information

## 車輛認證總結報告 Vehicle Inspection Findings

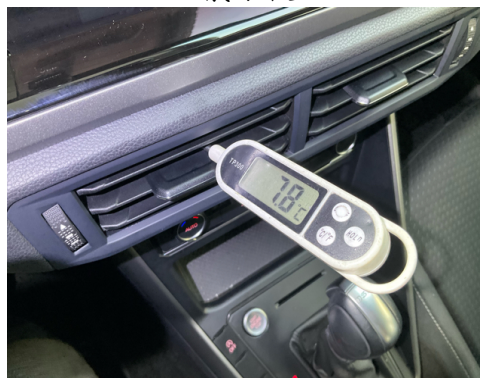
空調溫度

| 5. 前空調風速開關各段風速 | 正常 | 6. 前空調冷氣作動中央出風口溫度 | 8°C |
