認證編號 CPF5248824C076

## 車輛資料 Vehicle Information

## 車輛認證總結報告 Vehicle Inspection Findings

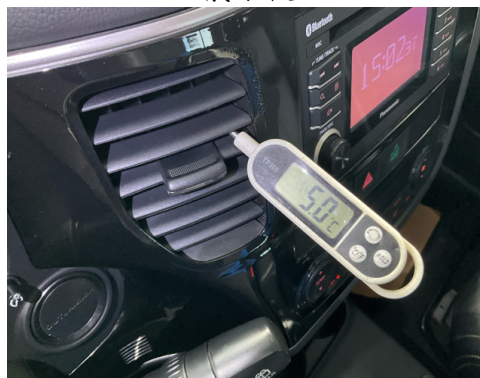
空調溫度

| 5. 前空調風速開關各段風速 | 正常 | 6. 前空調冷氣作動中央出風口溫度 | 5°C |
